歯面摩耗試験の一例

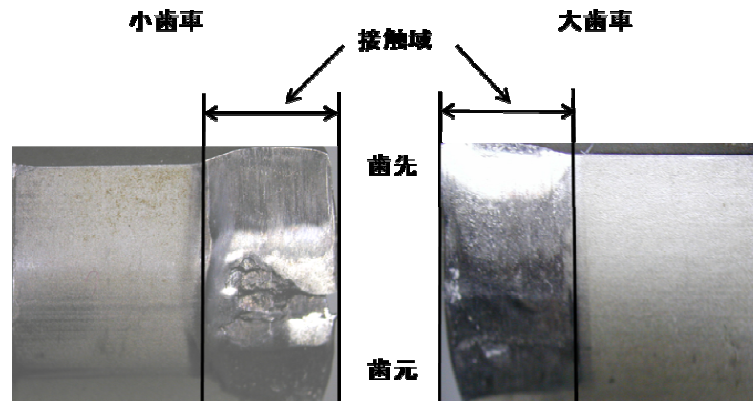
試験歯車 I-I(試験段階9)

歯先部分は、ばりを生じたように大きく変形している。

小歯車のピッチ点付近にフレーキングと推察される明確な損傷が認められる。

歯先および歯元付近には軽度のスカuffingと推察される損傷が認められる。

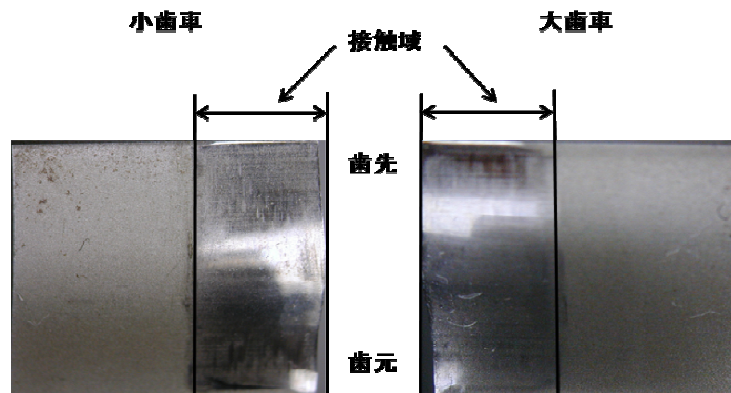
試験歯車 C-I(試験段階9)

目立った損傷は認められない。
